PERIZIA GIUSTIFICATIVA DI LAVORI DI SOMMA URGENZA

Oggetto: Crollo del muro di contenimento Via Marconi nella zona della passerella pedonale del 10 Dicembre 2019. Lavori di Somma Urgenza e messa in sicurezza della zona interessata.

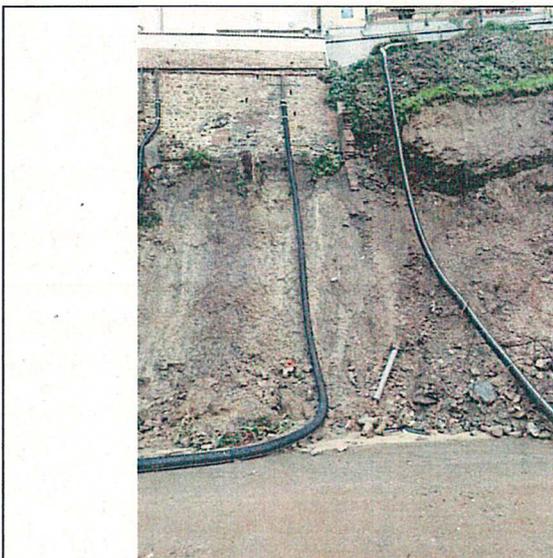
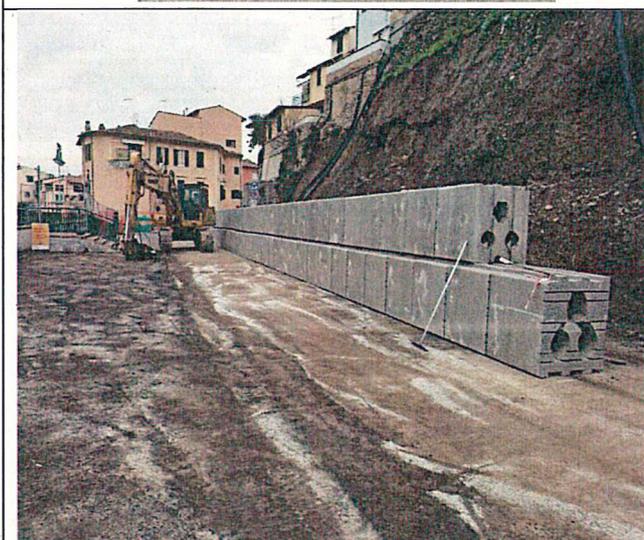
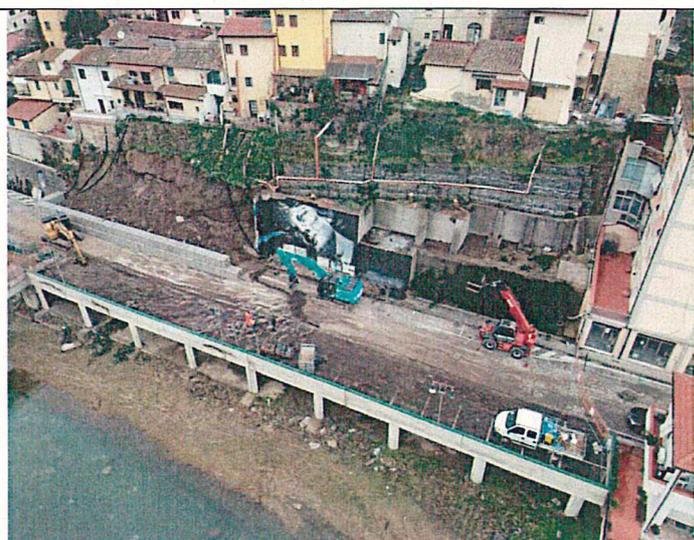
- il giorno 11/12/19 ha assistito i VVF con personale e mezzi d'opera e perimetrato l'area di frana con recinzioni,
- il giorno 12/12/19 ha predisposto il collettamento degli scarichi delle abitazioni presenti sulla sommità del versante e iniziato il taglio dei cipressi in quota,
- il giorno 13/12/19 ha continuato il taglio cipressi e perfezionato la recinzione dell'area del crollo e della zona del parcheggio del Palazzetto impiegata per l'ammassamento dei materiali provenienti dal crollo,
- il giorno 14/12/19 ha continuato il taglio cipressi e vegetazione,
- il giorno 16/12/19 ha portato via gli scarti vegetali,
- I giorni 17 e 18/12/19 ha iniziato a disporre i geoblocchi al piede del fronte di frana,

di seguito si riportano alcune foto delle fasi di lavoro:

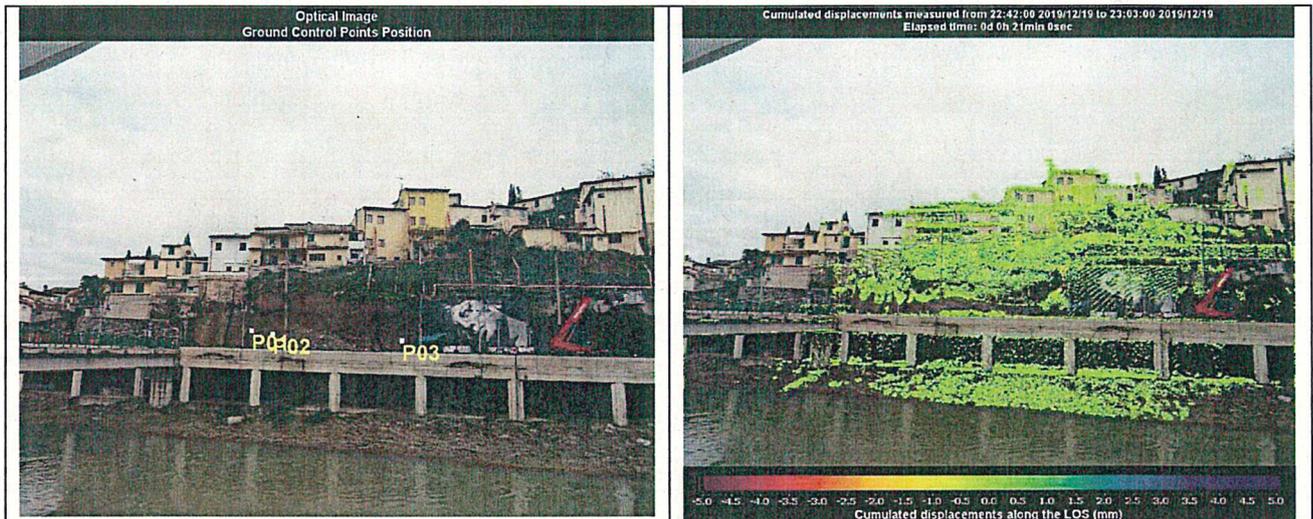
- il giorno 14/12/19, ha provveduto al piazzamento di un sistema radar di monitoraggio in emergenza in grado di monitorare in continuo la stabilità del fronte e restituire informazioni in tempo reale di eventuali evoluzioni del fronte di frana. Dal Giorno 16/12/19 il sistema è attivo e raggiungibile all'url <http://www.geoapp.unifi.it/montelupo/> e lo rimarrà almeno fino a quando non sarà attivato il monitoraggio permanente di precisione di cui al punto C.
- Di seguito alcune schermate del monitoraggio

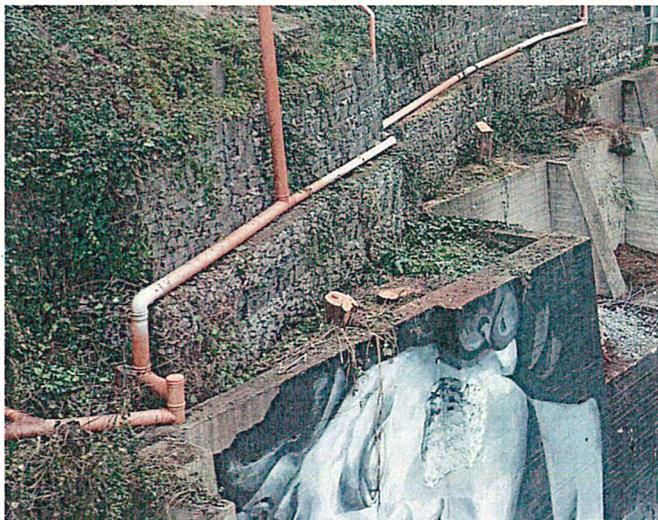
- La zona 2 corrispondente al tratto adiacente dello stesso muro che non ha subito il crollo ma per fattura e condizione potenzialmente presenta le stesse criticità, in virtù anche del fatto della presenza di varie file di gabbioni nella parte sommitale direttamente sotto i fabbricati evacuati. In questa zona si nota lo schiacciamento di alcuni gabbioni, lo spanciamento della testa del muro tra i contrafforti di irrigidimento realizzati nel 1987 e una fessurazione alta che evidenzia il distacco con il muro della zona 3.

Si ritiene pertanto necessario adottare immediatamente misure indilazionabili necessarie all'eliminazione delle situazioni pericolose con la realizzazione dei presidi di contenimento al piede e sulla scarpata per la zona 1 e per la Zona 2 e contestualmente approfondire le conoscenze sulle potenziali situazioni pericolose individuate al momento per la Zona 3.

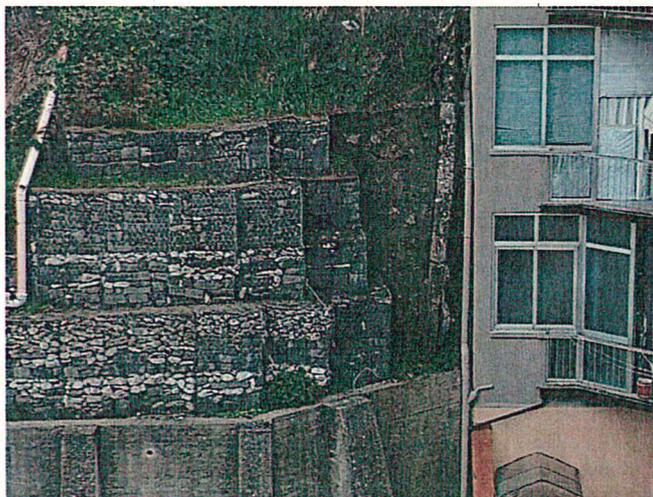
- La zona 3 corrispondente alla porzione residua che presenta più ordini di muri e un'acclività minore ma analogamente alla zona 2 ha diverse file di gabbioni in quota. Su quest'ultima zona inoltre è presente sul lato est un edificio multipiano praticamente in adiacenza per il quale si ritiene opportuno verificare possibili interazioni con il rilevato. Dovranno essere approfondite le stabilità delle varie porzioni con particolare riferimento a quanto adiacente al fabbricato
